RAPPORT: Inventering och bedömning av kulturmiljöer vid Tvärån, Skellefteå och Robertsfors kommuner, Västerbottens län

Lage Johansson 2020

Inför fysiska restaureringsåtgärder i form av återställning av flottledslämningar har Länsstyrelsen Västerbotten beställt inventering och bedömning av kulturmiljöer vid Tvärån. Resultatet presenteras i denna rapport.

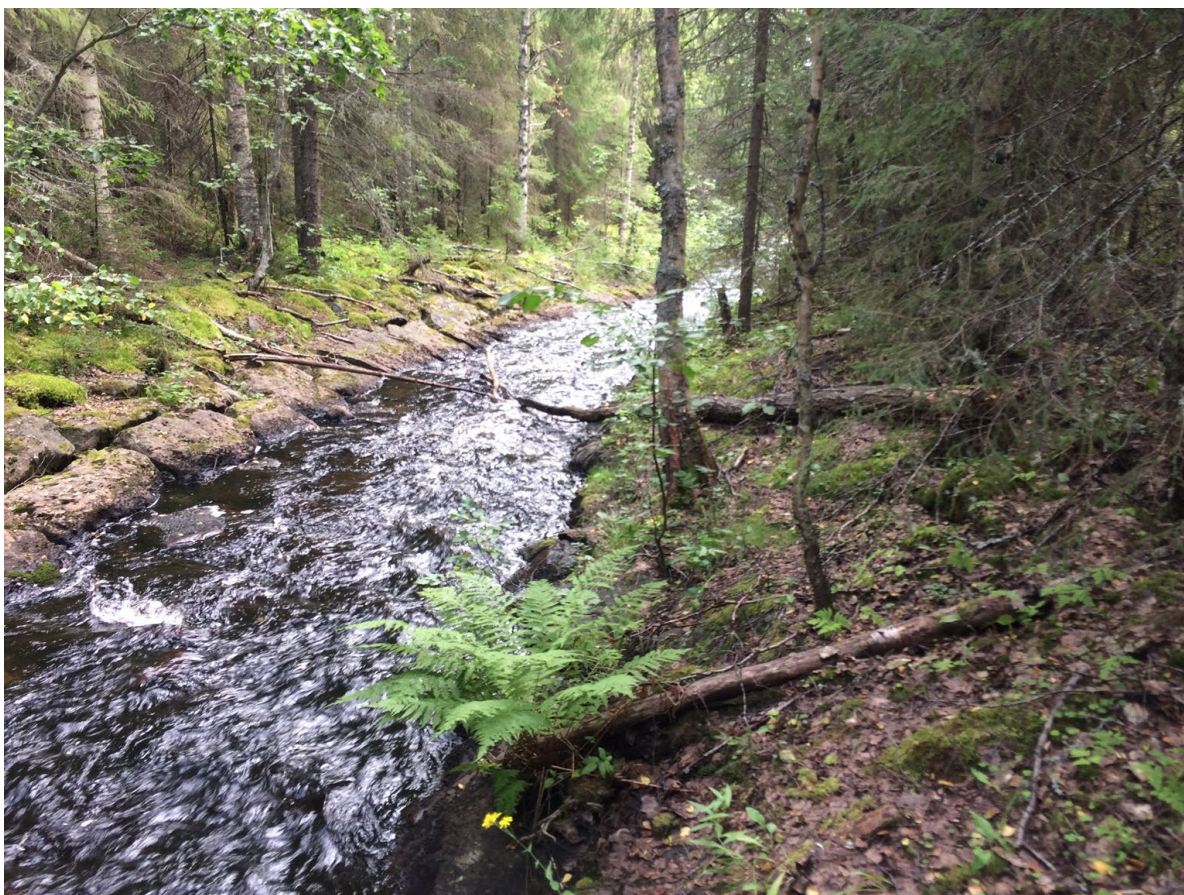
Man lade flakformade stenar mot ån med den flata sidan upp, i s k glacis. På vissa ställen lades glacis i hela vattendragets bredd, som en ränna av sten. Ofta finns **rensningsmurar** bakom dessa glaciser vid Tvärån. Det är möjligen så att dessa murar är rester av timmerkistor, men inga timmerrester har iakttagits som kan tolkas på det sättet. Vid Tvärån finns släntmurar mest frekvent vid forsar och strömsträckor, fr a nedströms Bjursjödammen, nedströms Stuphällsdammet; och nedom Stavarforsen.

Illustration 2: Släntmur nedströms Stavarforsen (objekt nr 40).

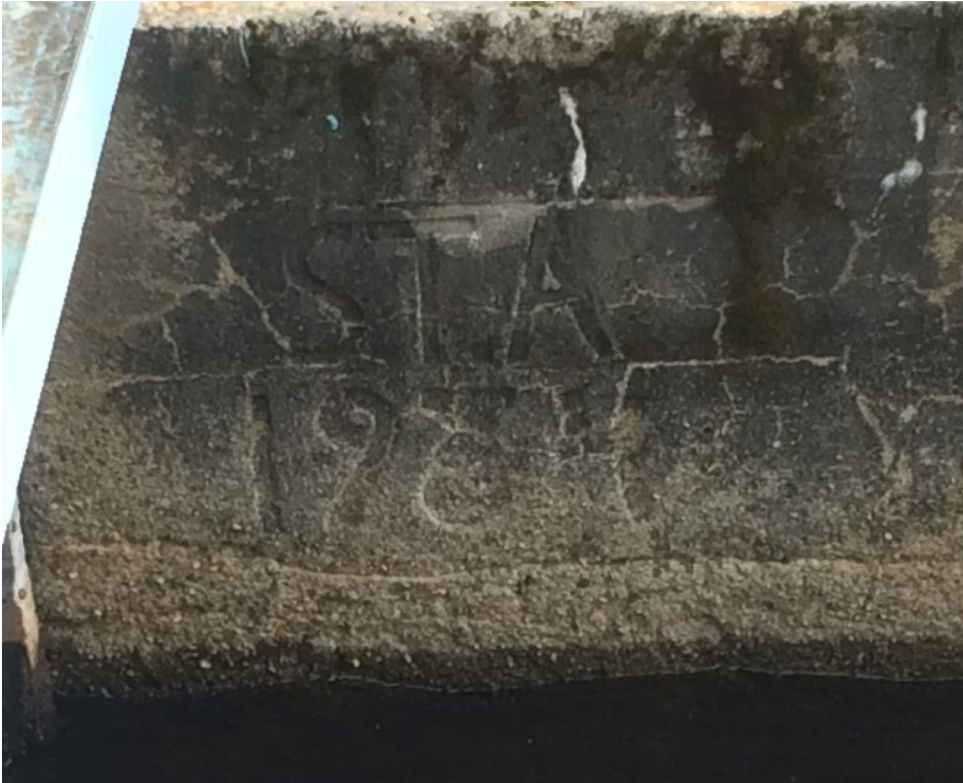
Illustration 3:

I utskovets södra vägg finns ett årtal skrivet i betongen (1936?) från dess byggande. Den har ersatt en äldre damm som finns beskriven i syneprotokoll 1904 inför flottledens upplåtande: ”Vid Bjursjöns utlopp är uppförd damm med fyra meter bred sluss, försedd med fyra luckor och från dammen 26,5 meter ränna, hvilken för förlängas 15 meter” (F. 1. Flottledshandlingar 3. flottledshandlingar 1901-1920. Rickleåns flottningsförening.)

Inskription i betongen på Bjursjödammens utskov.

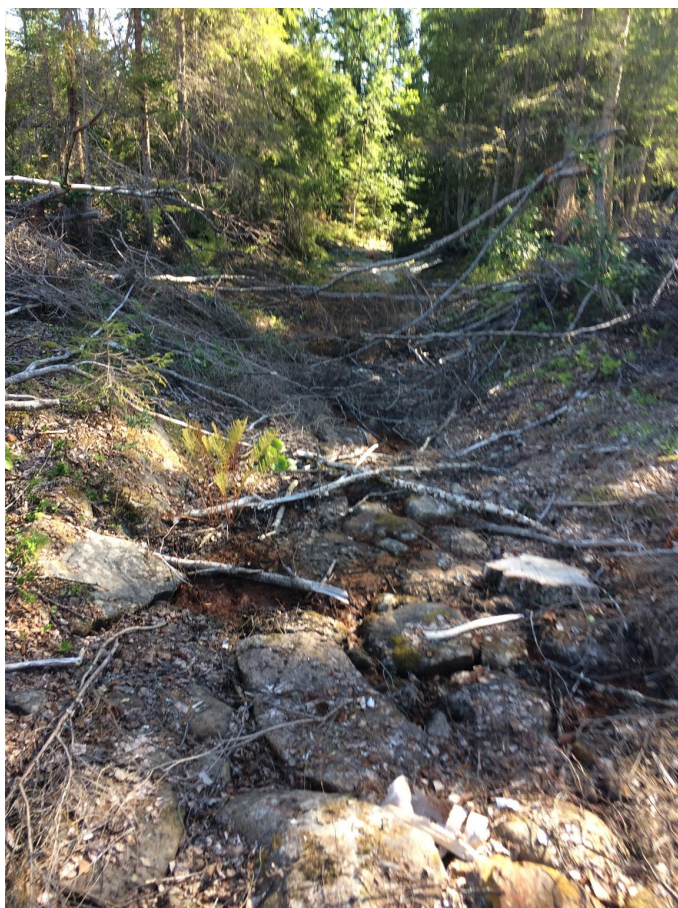
Nedströms Bjursjödammen finns en dämning av ån och omedelbar nedom en grävd kanal som kommer från vänster sida (objekt nr 6). Kanalen är torrlagd och stenar lagda i glacis finns på dess båda kanter och ända i botten. Nedströms dämningen och kanalen fortsätter släntmurarna.

Illustration 4: Kanal (objekt 6), vy ner mot ån.
